# VISTA EXPLODIDA

| Código | Descrição | Marca |
|---|---|---|
| 6001925127 | LIXADEIRA DE PAREDE LPV925 C/LED 127V VD | VONDER |
| 6001925220 | LIXADEIRA DE PAREDE LPV925 C/LED 220V VD | VONDER |

## LIXADEIRA DE PAREDE COM LED LPV 925

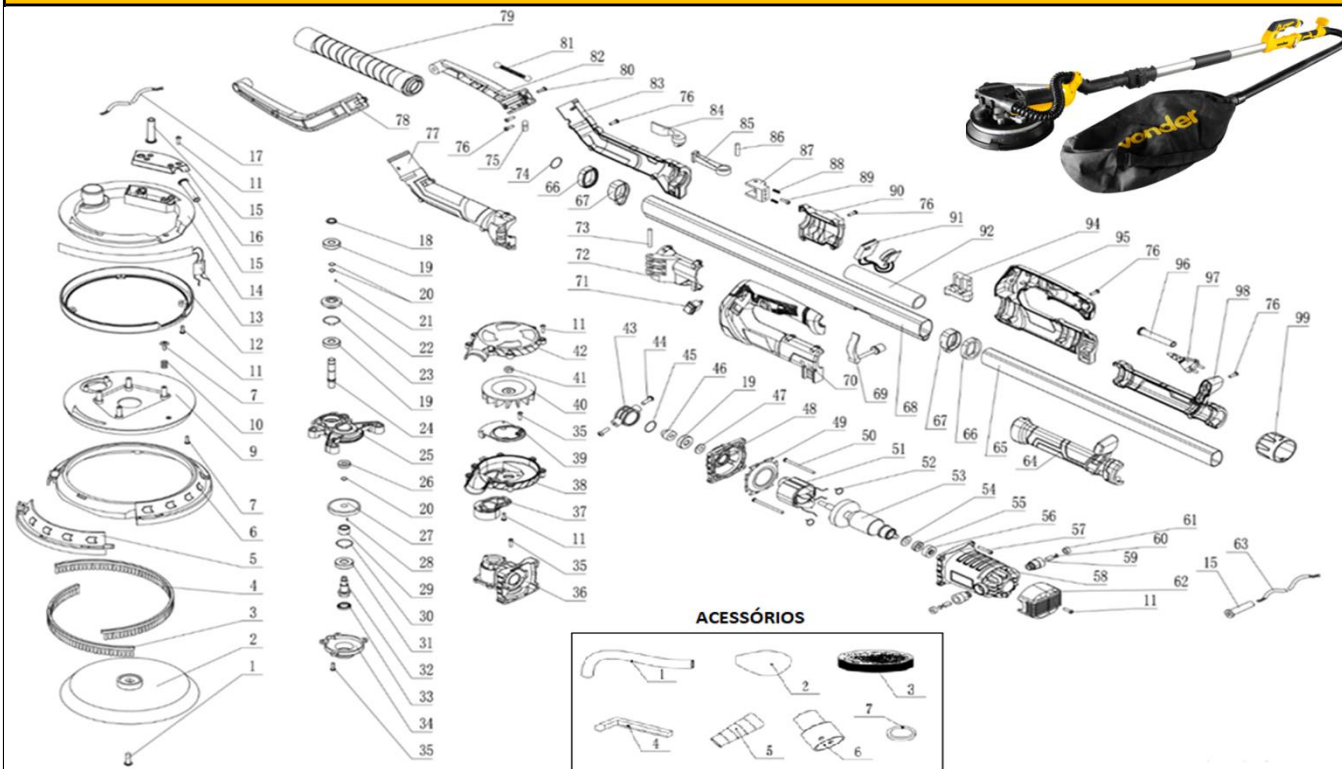
| Posição | Descrição | Código | Qtde | Orientação técnica para validação da garantia |
| 1 | PARAFUSO M6X16MM (ROSCA ESQ) P/LPV925 VD | 9309925001 | 1 | Item de desgaste. |
| 2 | DISCO FIXA FACIL P/LPV925 VONDER | 9309925002 | 1 | Item de desgaste. |
| 3 e 4 | CERDAS VEDACAO LONGA+CURTA P/LPV925 VD | 9309925003 | 1 | Item de desgaste. |
| 5 e 6 | CJ CARCACA DO LED P/LPV925 VONDER | 9309925005 | 1 | Item de auditoria. Será liberado mediante foto para análise. |
