## VISTA EXPLODIDA

### PARAFUSADEIRA A BATERIA PBV / PBD 108

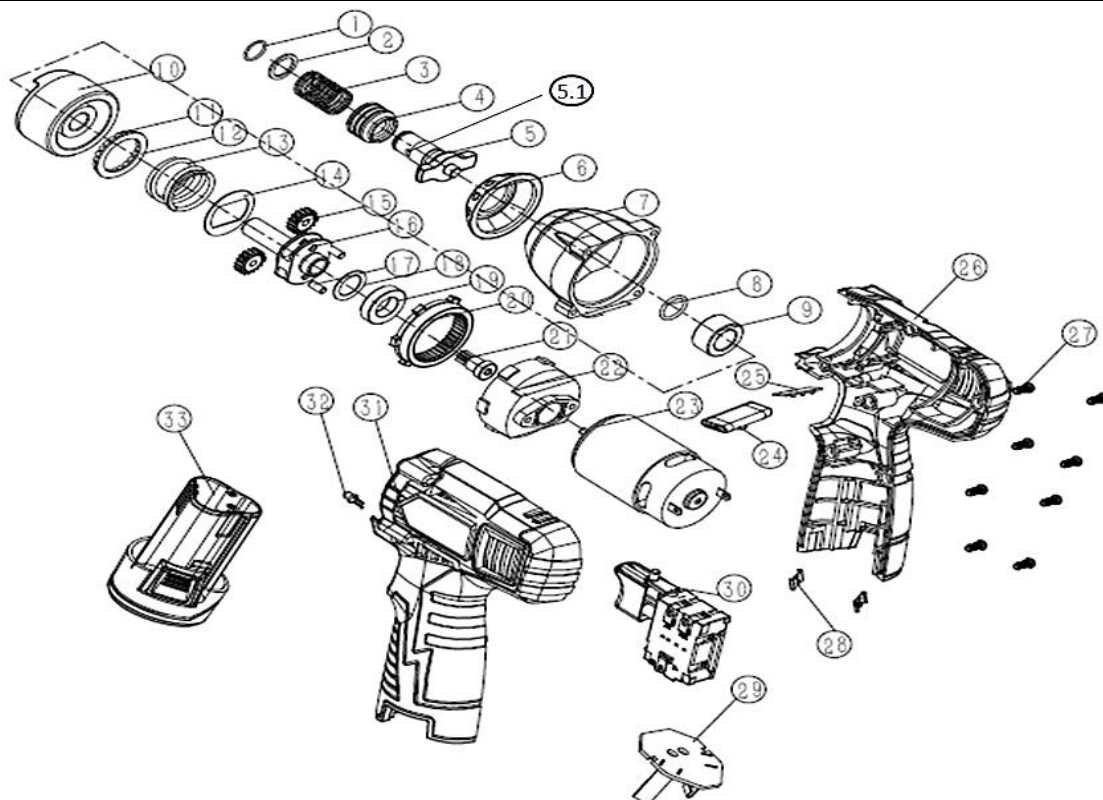
| Posição | Descrição | Código | Quantidade | Garantia |
